NAME	천안시 신부문화회관 (측면도)
THEATER	대강당 1층, 884석
ADDRESS	충남 천안시 동남구 신부2길 12
DATE	2018.12.19 (원성화)

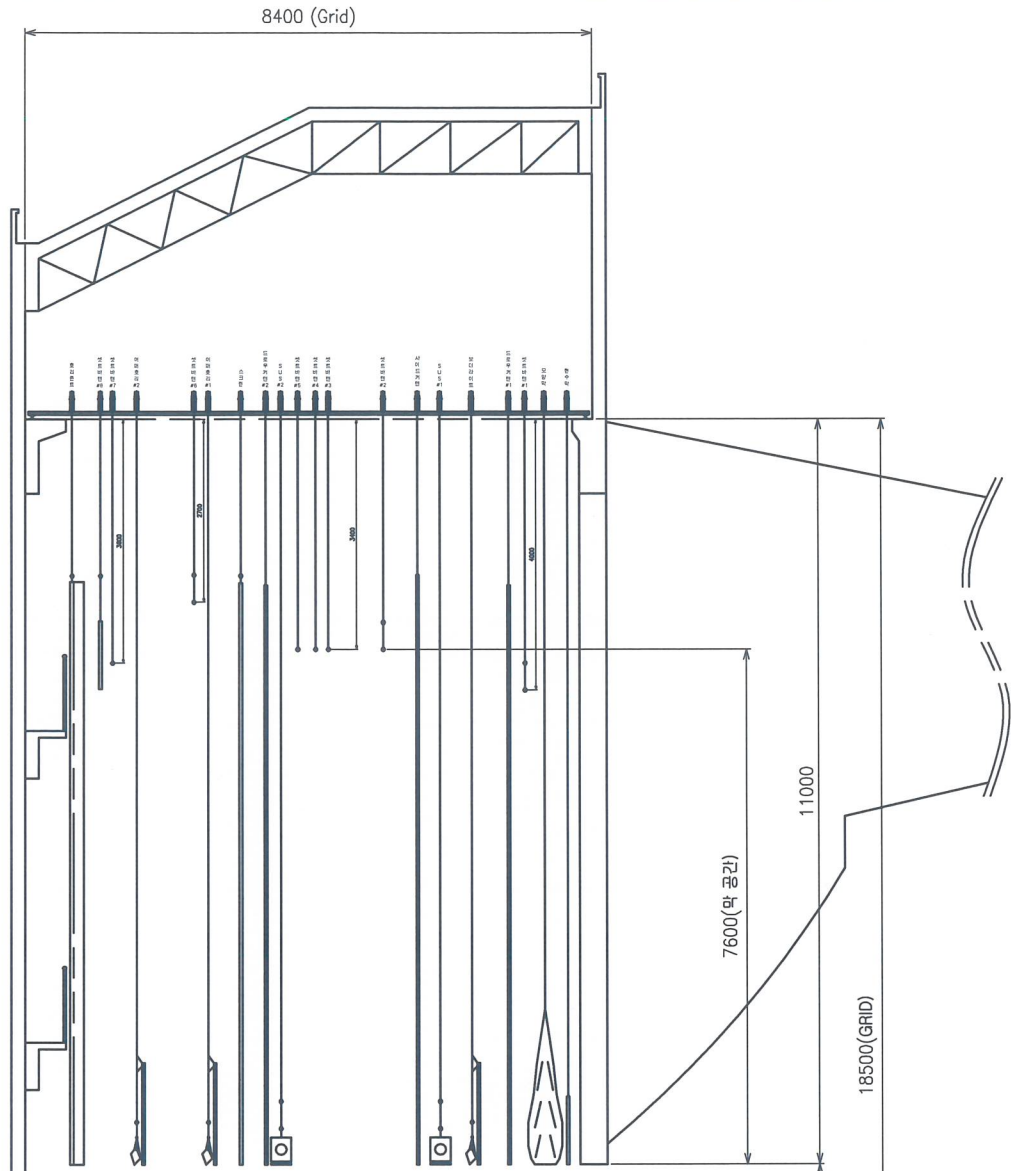
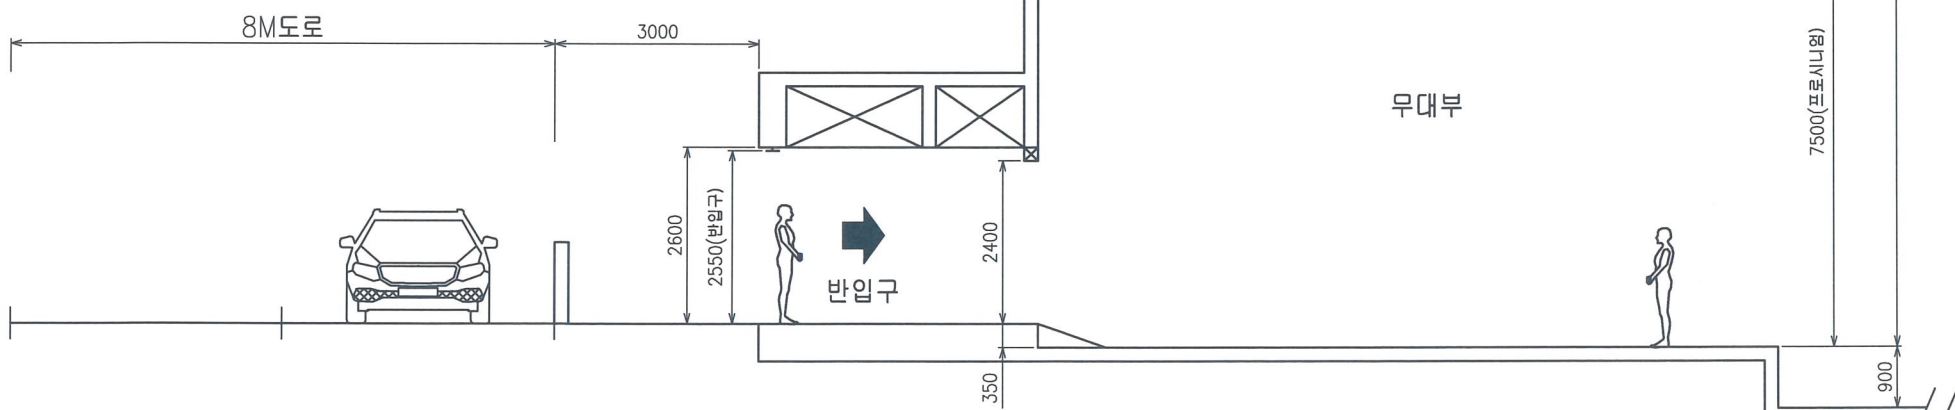
No.	명 칭	속도 (m/min)	승하강 시간(초)	형식	운영상태
1	현수막	14.6	30	평형추	
2	모양막	10.5	50	원치드럼	
3	set batten #1	14.8	55	원치드럼 (2단봉)	사용중지 (간섭)
4	Draw Curtain #1	14.6	-	평형추	
5	보더라이트	14.6	-	평형추	
6	SUS #1	14.6	-	평형추 (2단봉)	
7	샤이드커튼	18.2	-	원치드럼	사용중지 (결함)
8	set batten #2	18.2	-	평형추 (2단봉)	
9	set batten #3	18.2	45	원치드럼	사용중지 (결함)
10	set batten #4	18.2	-	원치드럼	사용중지 (결함)
11	set batten #5	18.2	-	원치드럼	사용중지 (결함)
12	SUS #2	14.6	-	평형추 (2단봉)	
13	Draw Curtain #2	14.6	-	평형추	
14	스크린	9.9	-	평형추	
15	Upper Hori #1	14.8	-	평형추	
16	set batten #6	18.2	-	원치드럼 (2단봉)	사용중지 (간섭)
17	Upper Hori #2	14.6	-	평형추	
18	set batten #7	9.7	82	평형추	
19	set batten #8	14.6	-	평형추	
20	호리존트(배경막)	14.6	-	평형추
